LA EXPLOTACIÓN

PRIMER PROYECTO DE EXPLOTACIÓN

PERÍODO 1976-1980

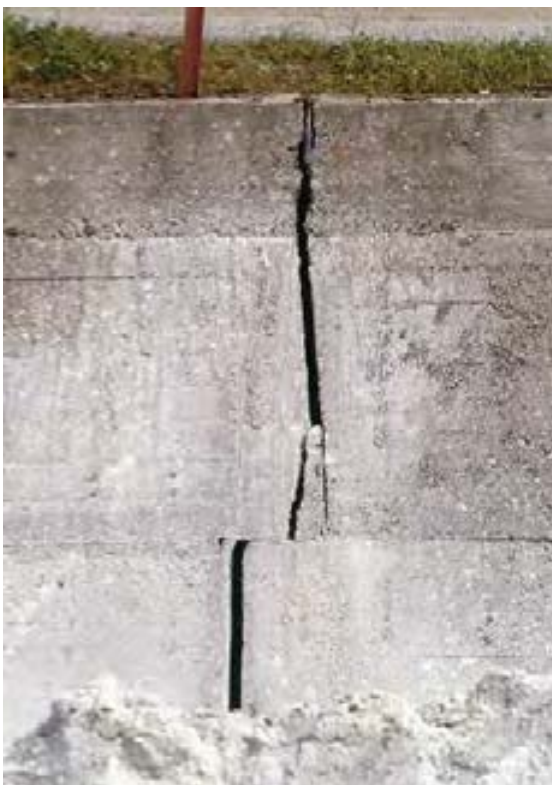
Primera grieta detectada, 1983

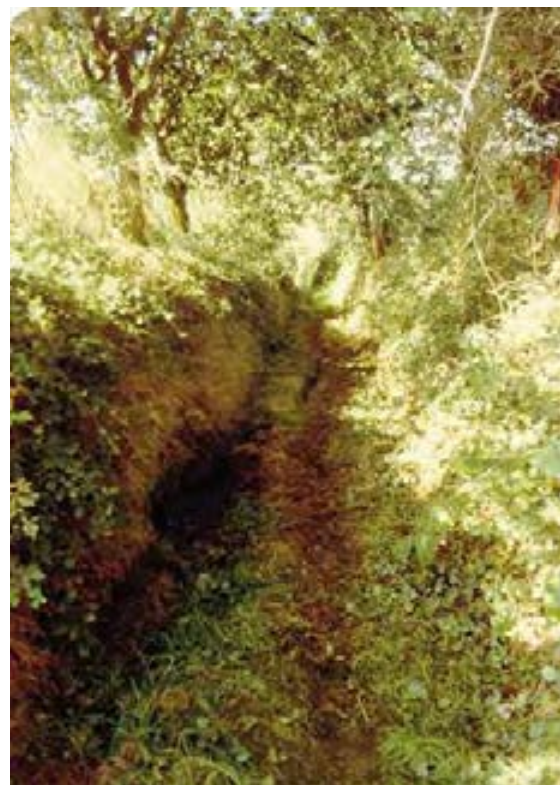
Grieta canal de guarda, 1983

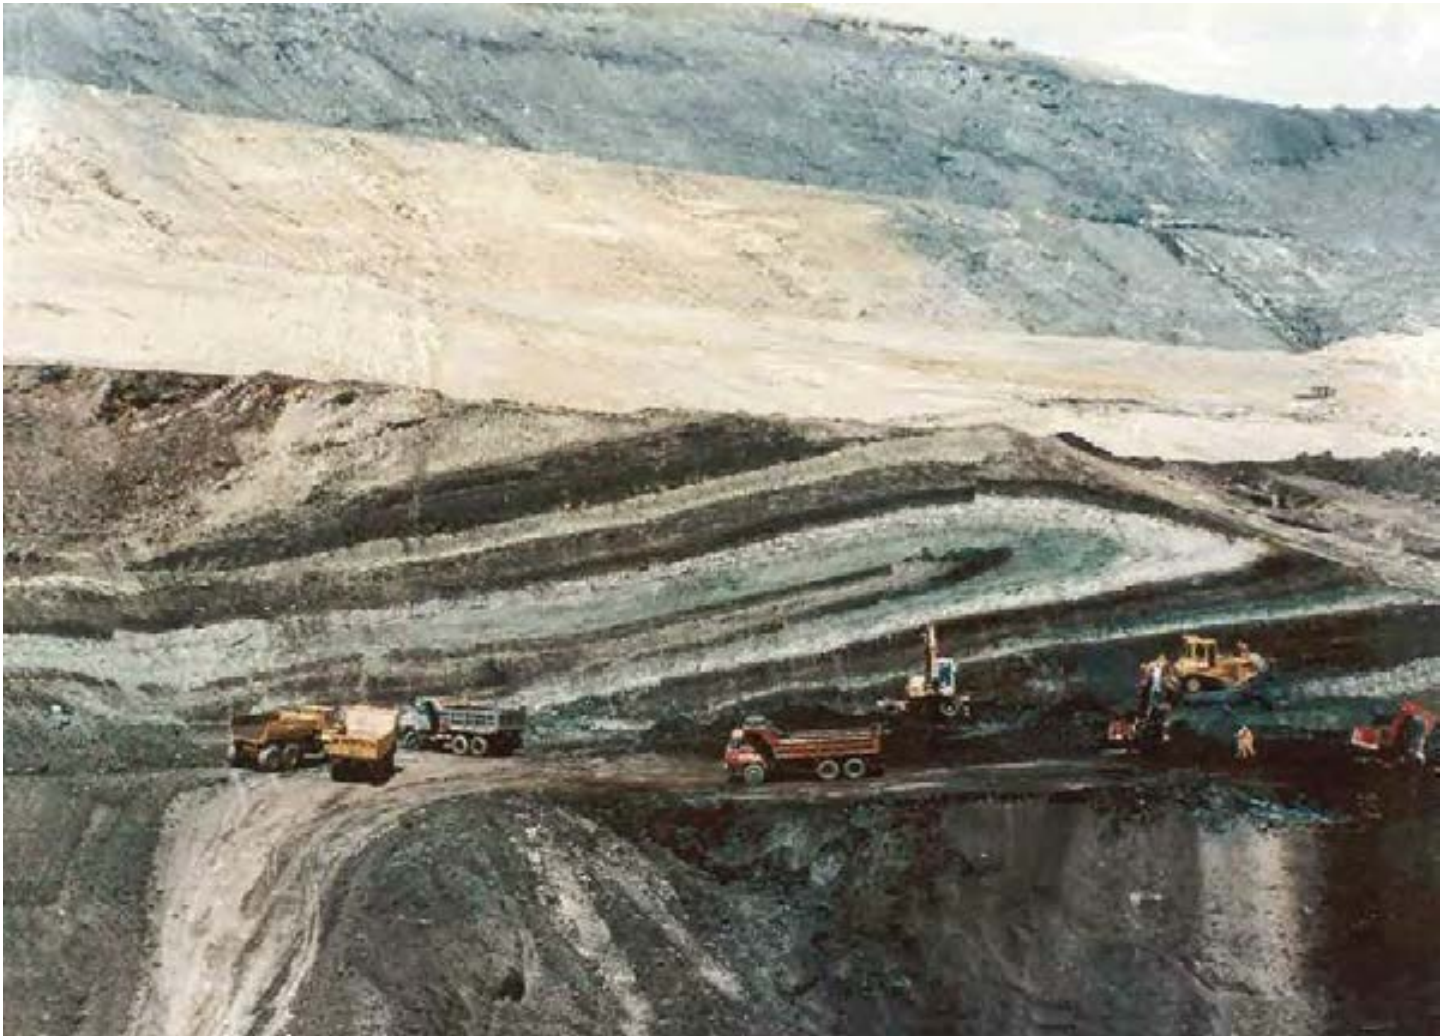
Grieta que originó un desnivel en el camino de Portoferreiro, 1983

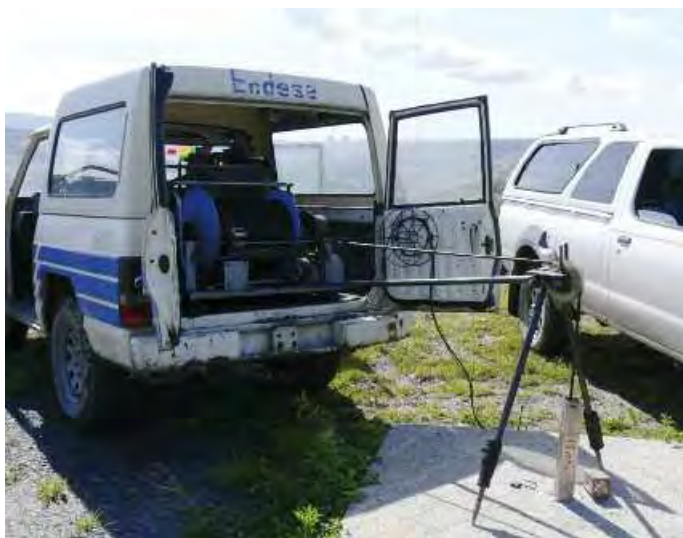
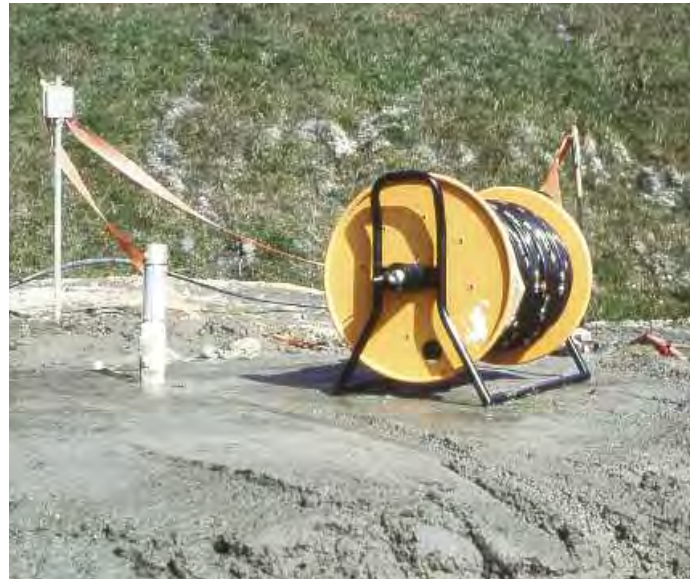
Medida automatizada de un inclinómetro

Inclinómetro y carrete del cable de medida

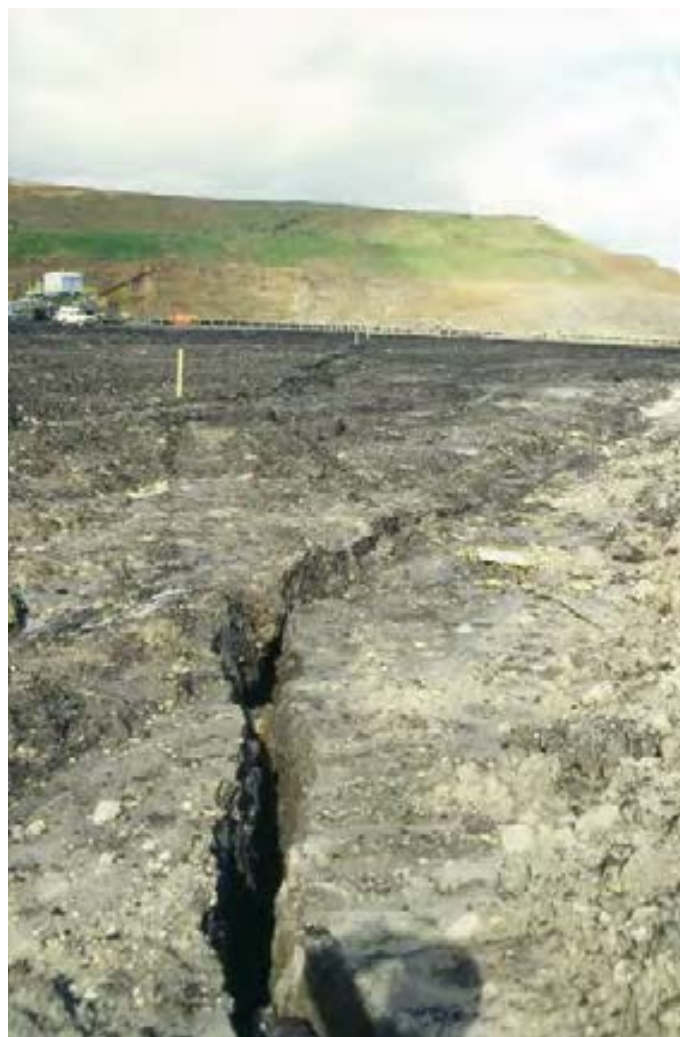
Grieta en el sector 500, 1989

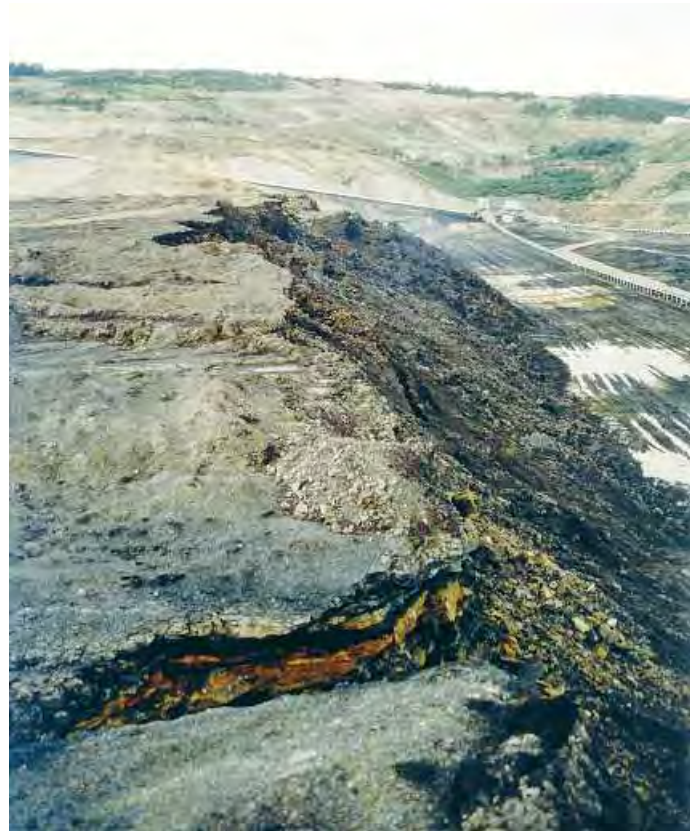
Grietas en borde talud del sector 500, 1990

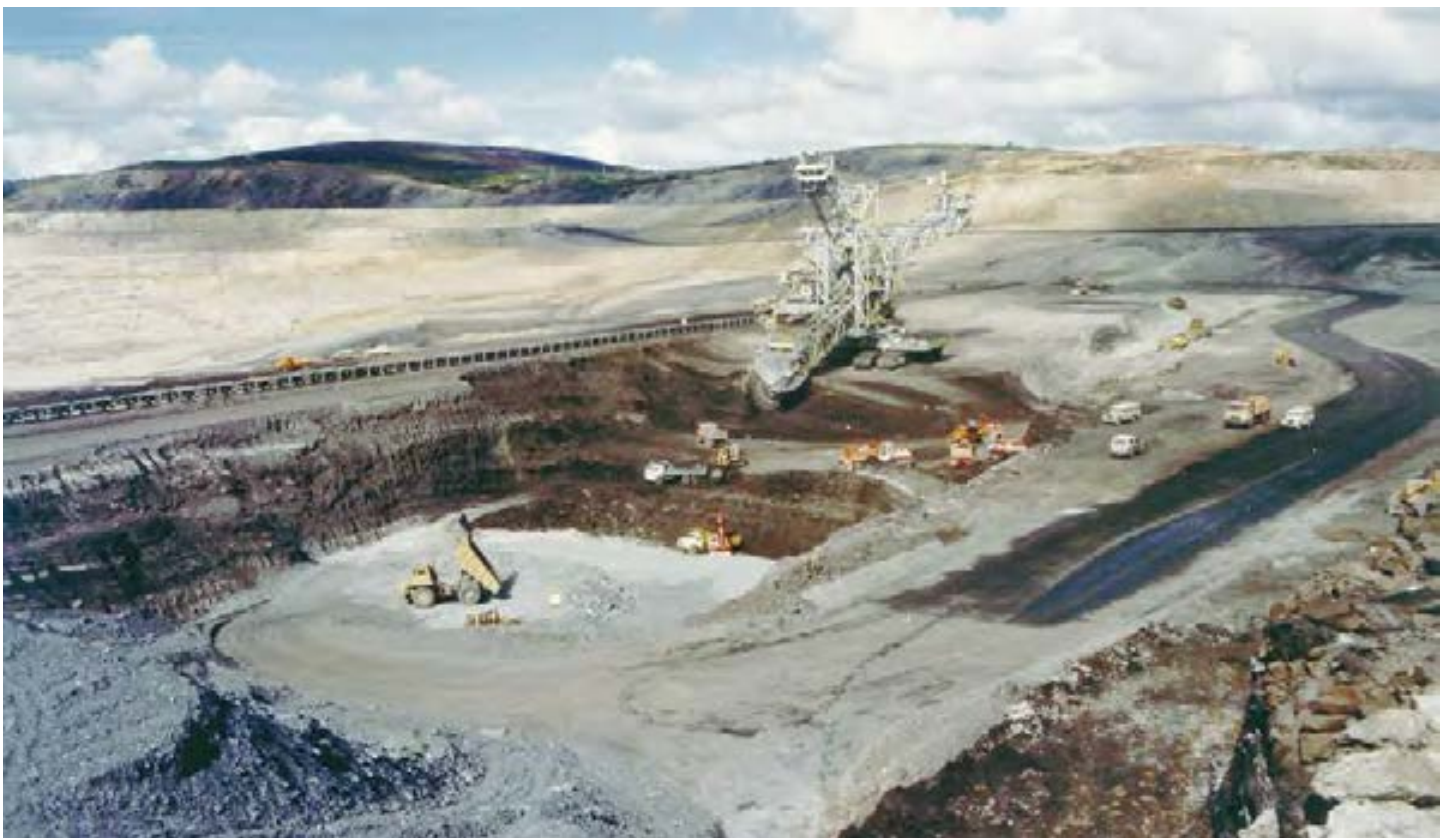
Excavación y relleno simultáneo para el apoyo del dique en el sector 500, 1990

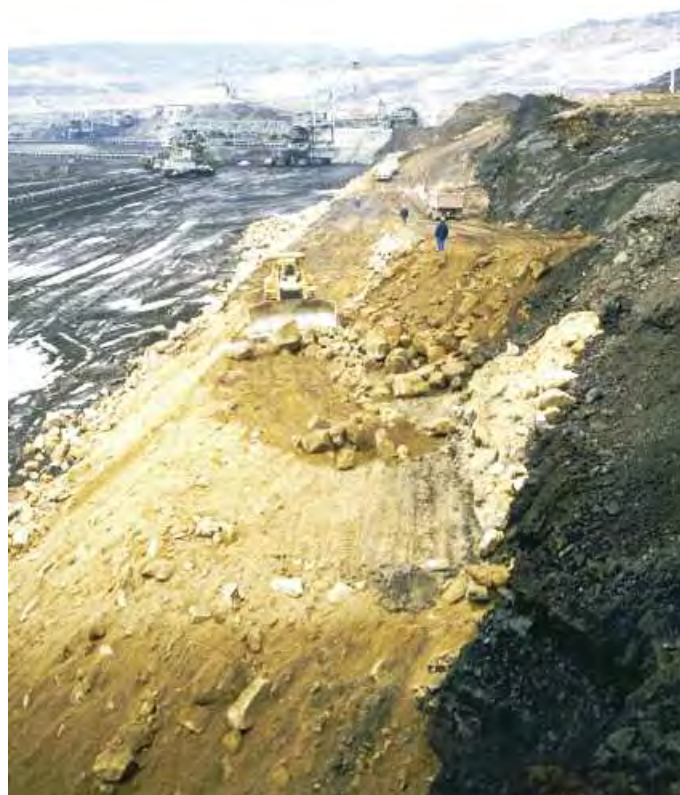
Dique de contención del tercer banco en zona de Enfersa
